## Kirchturmsanierung St. Johannes Bosco, Germering

**G**ermering bei München, Mittwoch, 11.06.2008, gegen 12 Uhr mittags. Vollsperrung der Friedenstraße für einen 700 t Mobilkran. Seine Aufgabe: Die oberen 11 m des Kirchturms St. Johannes Bosco - Gewicht ca. 130 Tonnen - in einem Stück herunterheben.

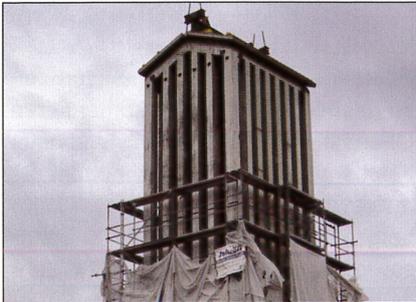
Abb. 1: Entkernter Turm mit Aussteifungskonstruktion

Aufgrund der weit fortgeschrittenen Schädigung der Stahlbetonstruktur musste die ursprüngliche Idee, den Turm unterhalb der Dachdecke mittels Ketten oder Schlaufen anzuhängen, verworfen werden, da es nicht möglich war, zu gewährleisten bzw. rechnerisch nachzuweisen, dass der Turm beim Anheben, bzw. während des Hubes nicht auseinander bricht.

Deshalb bekam der Turmkopf kurz oberhalb der Schneideebene eine Aussteifungskonstruktion verpasst, die gleichzeitig zum Lasteintrag im angehängten Zustand diente.

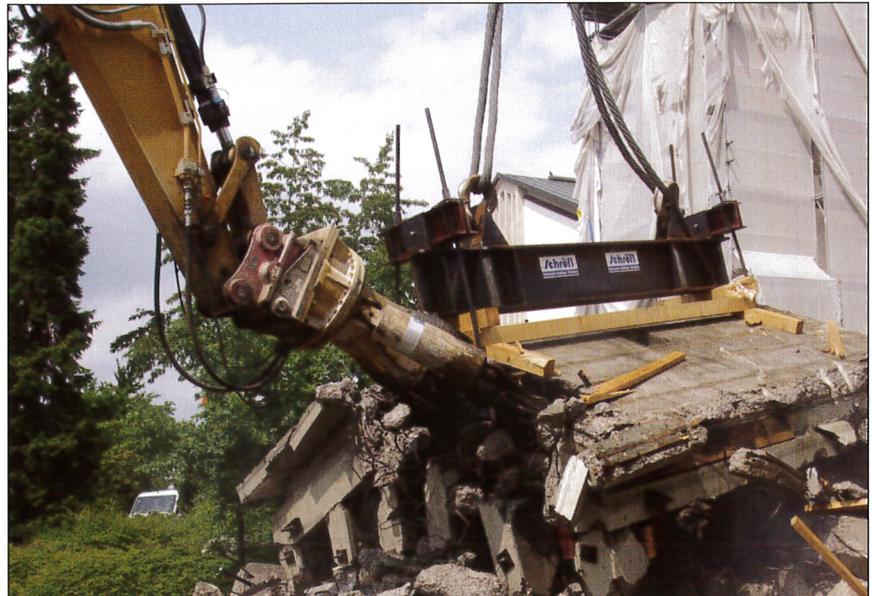
Abb. 3: Die letzten Minuten des Kirchturmdaches

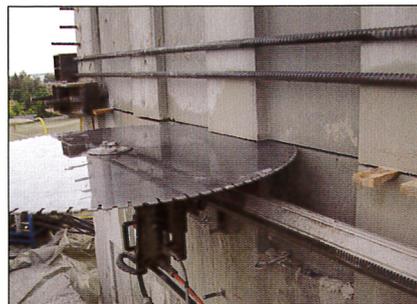
Abb. 2: Trennschnitt im Betonsägeverfahren
